АНАЛІЗ ПОЛОМОК НАСОСНИХ ШТАНГ В РІЗНИХ УМОВАХ

ЕКСПЛУАТАЦІЇ В УКРАЇНІ ТА США

Анотація. Насосні штанги при експлуатації в свердловинах часто обриваються і такі поломки потребують тривалих та дорогих підземних ремонтів [1]. Цікавим є порівняння поломок штанг в різних умовах експлуатації, зокрема в НГВУ «Долинанафтогаз», НГВУ «Бориславнафтогаз», а також в умовах американських нафтових промислів.

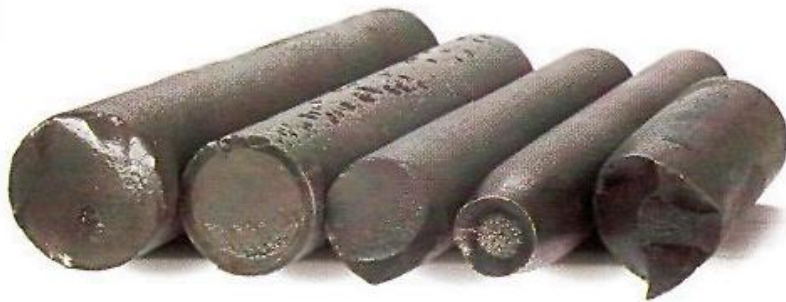
Рис. 1. Поломки від розтягу і втоми насосних штанг

Рис.1 - це приклади поломок від розтягу і втоми. Два зразки справа – це поломки від надмірних зусиль розтягу. Поломка розтягу характеризується зменшенням в діаметрі поперечного перерізу в точці зламу. Типові поломки від розтягу мають конусні кінці частин розриву. Другий зразок справа типовий для поломок розтягу. Переломи від розриву розтягом мають напрямок під кутом 45° до прикладеного зусилля. Візуальний огляд поверхні перелому виявляє малу, напівеліптичну втомну тріщину. Ця насосна штанга мала перед застосуванням поперечні втомні

тріщини від внутрішнього напруження. Одна з внутрішніх втомних тріщин відкрилась під дією постійного навантаження, яке діяло на штангу під час експлуатації свердловинного насосу.

Руйнування розтягу вторинне, і призводить до утворення нестандартного вигляду поверхні розриву з невеликою частиною втоми, великою частиною розтягу і дуже великою частиною подвійних розривів під кутом 45°.

Решта зразків, - це втомні поломки на: насосних штангах з поверхневим зміцненням; нормалізованих і відпущених насосних штангах; загартованих та відпущених насосних штангах. Крайній лівий зразок - це поломка втоми від деформації кручення. «Береги», що знаходяться у великій частині втоми, і поширюються від поверхні тіла штанги, цілком оточили поверхню перелому з малою розтяжною частиною розриву, що знаходиться майже по центру. Другий зразок зліва - це приклад втомної поломки штанги з поверхневим зміцненням струмами високої частоти. Зміцнений поверхневий шар металу тіла штанги несе основне навантаження цієї насосної штанги підвищеної міцності, і якщо пошкодиться цей поверхневий шар, то значно зменшиться міцність насосної штанги цього класу. Втомна тріщина перетинає зміцнений поверхневий шар і збільшується в глибину крізь тіло штанги. Поверхня втомного руйнування на насосній штанзі з поверхневим зміцненням загалом складається з малої частини втоми і великої частини розриву від зусиль розтягу. Третій зразок

зліва є типовим прикладом більшості поломок від втоми. Типові поверхні втомного розриву мають частину втоми, частину розтягу і завершальний розрив тіла. Ширина частини втоми вказує на величину навантаження, яке діяло під час розриву штанги. Механічне пошкодження можуть перешкодити аналізу поломки за рахунок знищення візуальних ознак і особливостей, що є на поверхні розриву. Огляд необхідно здійснювати відразу після підняття з свердловини половинок розірваної штанги. Дуже важливо не зберігати розірвані частини поверхні розлому разом, оскільки це майже завжди знищує мікроскопічні особливості розірваних поверхонь. Щоб уникати механічного пошкодження, поверхні перелому не повинні торкатися одна одну під час зовнішнього обстеження.

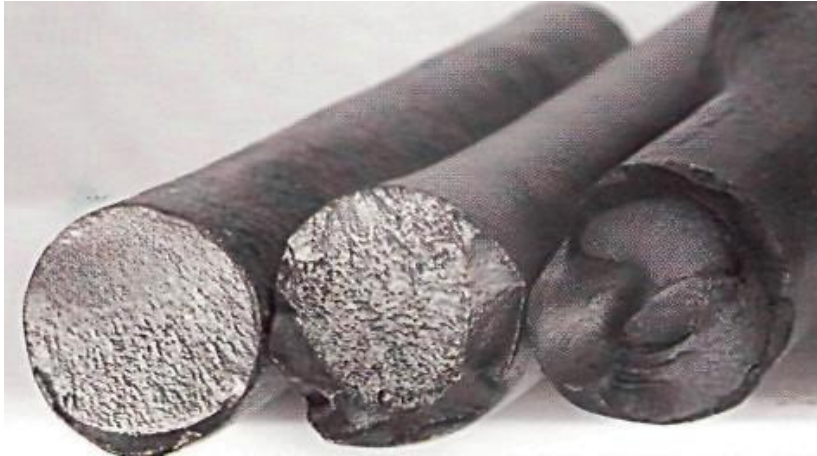
Рис. 2. Втомні поломки зігнутих штанг (вид з торця штанги)

На рис. 2 та рис. 3 наведені приклади поломок втоми зігнутих штанг. Характерною ознакою втомних поломок зігнутих штанг є скошена поверхня перелому, яка нахилена до осі тіла штанги під кутом, відмінним від 90° . Лівий приклад на рис. 2 і рис. 3 ілюструє злам, викликаний великим радіусом згину тіла штанги. Поверхня перелому нормальна в зовнішньому виді, але має невеликий кут нахилу до осі тіла штанги. Середній приклад на рис. 2 і правий приклад на рис. 3 - це поломка від короткого радіусу згину. Поверхня перелому знаходиться під більшим кутом нахилу до осі тіла штанги з малою частиною втоми і великою частиною розриву від розтягу. Приклад справа (рис. 2) є наслідком згину насосної штанги, що рухається по спіралі. Зверніть увагу, як вигнута поверхня перелому в зовнішньому виді. Як правило, чим більше згин тіла штанги, тим більше вигнута поверхня перелому. На практиці період часу від згину до перелому штанги дуже короткий. Як правило, причиною згину штанг є недбале транспортування, зберігання і обслуговування.

Вирівнювання сирої пруткової заготовки - це перший крок в процесі виготовлення насосних штанг. Холодне вирівнювання прутка деформує структуру зерна металу при температурі нижче температури рекристалізації. При цьому, крім вирівнювання прутка, досягається ефект зміцнення матеріалу. Функція термічної обробки під час процесу виготовлення штанги - це зняття залишкових і індукційних напружень, викликаних прокатуванням, вирівнюванням та штампуванням прутка. Термічна обробка змінює металургійну структуру кованих кінців, щоб вони були однорідні з тілом штанги, а також покращує механічні властивості насосної штанги. Будь-який згин тіла штанги після термічної обробки є наслідком виникнення областей з різною твердістю. Ці умови є причиною виникнення концентратора навантажень. Механічна обробка, як наприклад, проходження закінченої насосної штанги через систему валків, вирівнює згин. Після такої обробки штанга стає майже ідеально прямою. Проте, технологічні процеси відновлення не придатні для насосних штанг, які використовувались і були зігнуті під час видобутку нафти. Зігнуті насосні штанги постійно ушкоджуються і не повинні використовуватися, тому що всі зігнуті насосні штанги вкінці-кінців ламаються.
