**ПОДОВЖЕННЯ РЕСУРСУ НАСОСНИХ ШТАНГ З ДЕФЕКТАМИ  
НАНЕСЕННЯ ПОЛІУРЕТАНОВИХ ПОКРИТТІВ  
ПРОДЛЕНИЕ РЕСУРСА НАСОСНЫХ ШТАНГ С ДЕФЕКТАМИ  
НАНЕСЕНИЯ ПОЛИУРЕТАНОВОГО ПОКРЫТИЯ**

## REPLACEMENT OF THE POWER STEAM WITH DEFECTS APPLICATION OF POLYURETHANE COATINGS

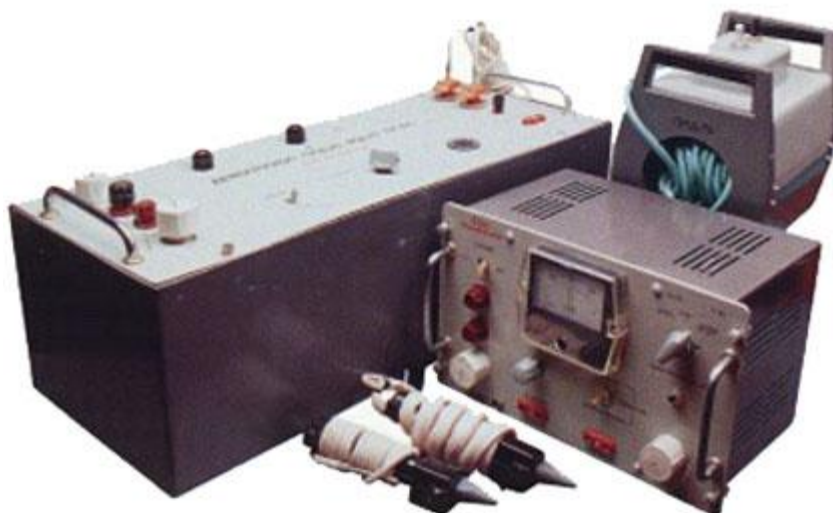
**Рис. 1. Магнітний дефектоскоп ПМД-70**

Для намагнічування зразків штанг використовували магнітний дефектоскоп ПМД-70 (рис.1) (блок управління №396 та блок імпульсний №378 по ТУ25-06.1604-79) для формування намагнічуючого струму з пристроями для намагнічування постійним магнітним полем, що входять в комплект дефектоскопа: соленоїд (рис.1) – для намагнічування вздовж осі штанг, та приставний електромагніт (рис.2) для намагнічування поперек осі.

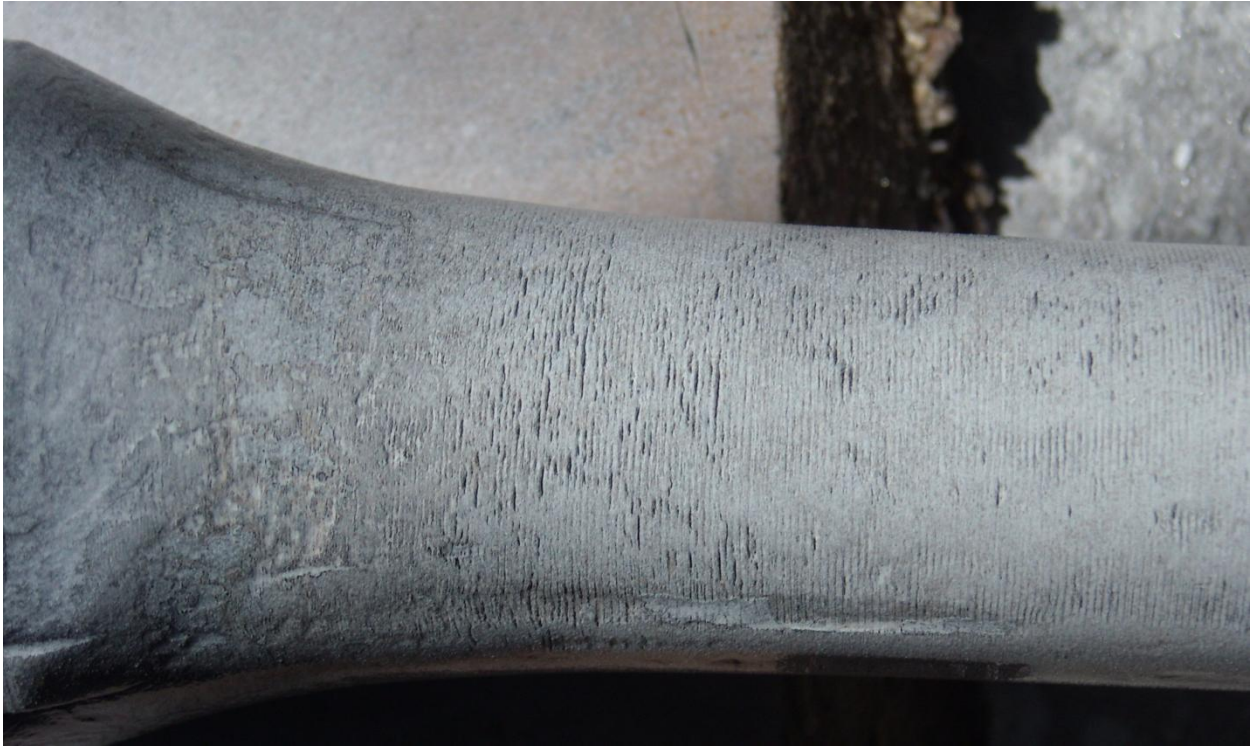
**Рис. 4. Тріщини втоми, утворені в тілі штанг після випробувань при змінному напруженні  $\sigma=140$  МПа**

6. Виявлені в ході контролю тріщиноподібні дефекти фіксувалися на цифрову фотокамеру і зберігалися в ПК для їх подальшого аналізу. Результати контролю представлені на фотознімку (рис.4).
